# Wichtige Wasserleitung geborsten

## Stadtwerke suchen Leck in sechs Meter Tiefe am Piesberg – Grundstück überflutet

# Rohrbruch am Piesberg: Leck repariert

## Stadtwerke nehmen Haupt-Wasserleitung wieder in Betrieb

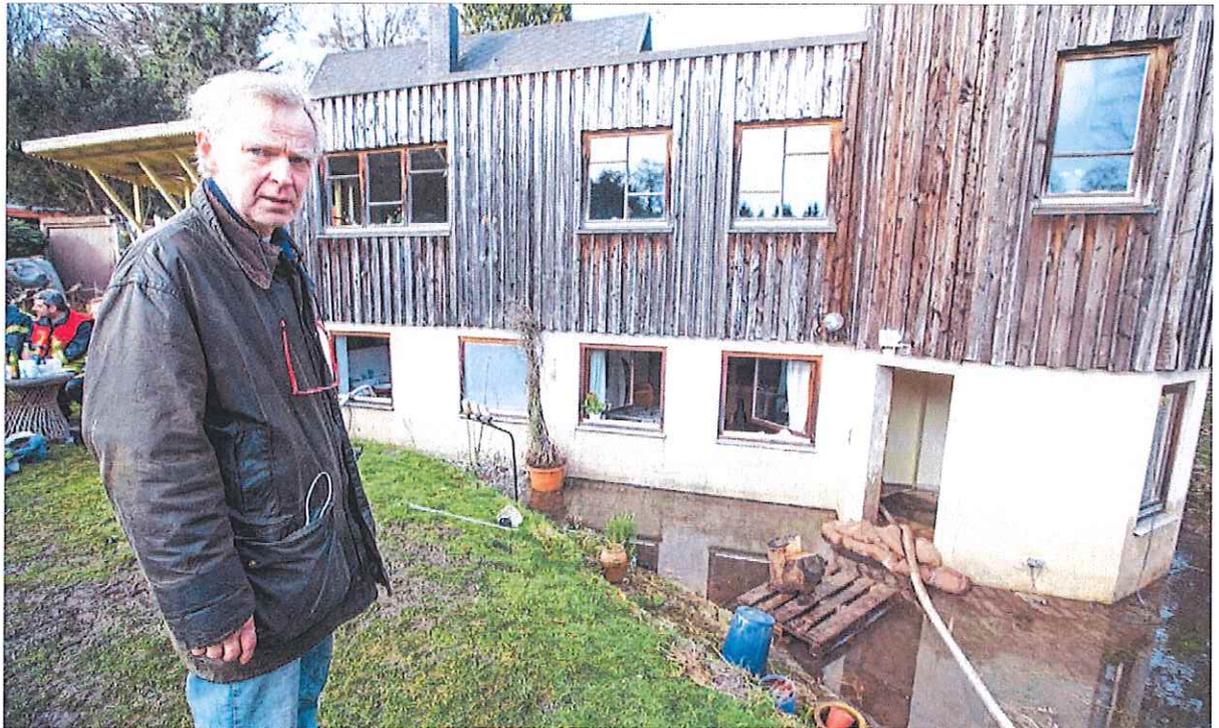
**Unter Hartwig Knoops' Grundstück** an der Osnabrücker Straße in Lechtingen verläuft eine der Haupt-Wasserleitungen der Stadtwerke Osnabrück. Durch den Rohrbruch steht sein Haus unter Wasser.

An der Außenwand von Hartwig Knoops Haus ist das gesamte Ausmaß des Rohr-

bruchs gut zu erkennen: Etwa 1,20 Meter hoch stand das Wasser zwischenzeitlich. Nun besteht der Garten aus einem Gewirr an Feuerwehrschräuchen, das Dröhnen der Wasserpumpen liegt in der Luft. Um von der Osnabrücker Straße aus zum Leck durchzudringen, haben die Einsatzkräfte die Bruchsteinmauer seines Grundstückes durchbrochen, die Fahrspur in Richtung Osnabrück wurde gesperrt. Etwa sechs Meter tief werden Mitarbeiter des Tiefbauunternehmens Clausing den Boden ausheben müssen, um an das Wasserrohr auf Knoops' Grundstück zu gelangen und das Leck zu finden. Die Falleitung stamme aus dem Jahr 1957, sagt Hörmeyer. Schon

Durchmesser von 60 Zentimetern lag anders als erwartet nicht in sechs, sondern nur in zwei bis drei Meter Tiefe, teilten die Stadtwerke mit. Sie sei komplett gebrochen, sagte Pressesprecher Marco Hörmeyer, und zwar nicht längs, sondern entlang eines sogenannten RundrisSES. „Das deutet darauf hin, dass die Ursache Bodenbewegungen waren.“

Mitarbeiter der Stadtwerke und des Tiefbauunternehmens Clausing arbeiteten die Nacht von Mittwoch auf Donnerstag durch, um das Rohr auf dem Grundstück von Hartwig Knoops zu reparieren. Sie ersetzten das kaputte Teilstück und spülten die Leitung, um sie zu reinigen. Am Nachmittag konnten die Stadtwerke wieder das Wasser vom Hochbehäl-
